# Pelto- ja Ylijärven valuma-alueen kuormituspisteinventointi 2023-2024

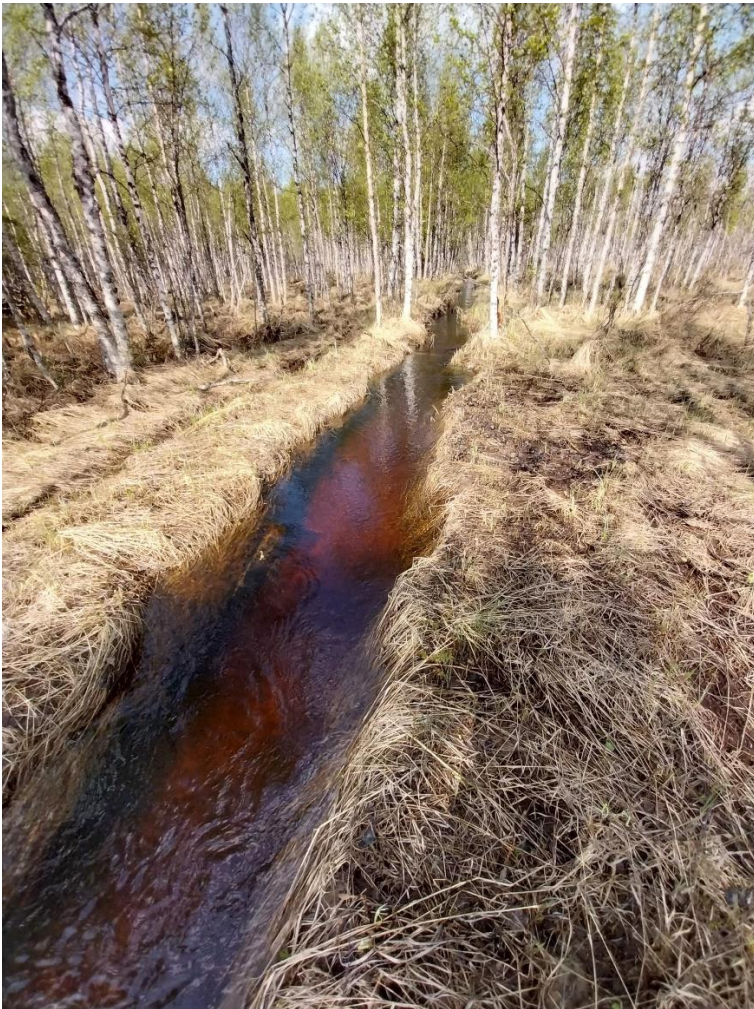
Ylijärveen laskee Luode-Pohjois suunnasta Laitamaanoja, ennen järveä Laitamaanojaan yhtyy Loukasoja. Ojien alaosan turvemaat pääosin ojitettua sekä alueella on myös tehty myöhemmin kunnostusojituksia. Ojien kulkureittejä muutettu voimakkaasti mikä aiheuttanut yhdessä metsäojitusten kanssa veden määrän sekä virtausnopeuden kasvun. Veden voimakas virtausnopeus sekä alueen maaperän takia kiintoainetta kertynyt aikojen saatossa runsaasti järven puolelle. Uoman mutkittelun puuttuessa ja vesimäärän kasvaessa kiintoaines ja sen sisältämät ravinteet eivät jää samalla tavalla uoman varrelle, koska luonnolliset tulvatasanteet ja kynnykset puuttuvat. Ojitusalueilla vesiensuojelutoimia tehty esimerkiksi kaivuukatkojen ja lietekuoppien muodossa. Maastossa tehtyjen havaintojen perusteella uutta eroosiota ei ole juuri tapahtunut vaan tilanne kohtalaisen vakiintunut.

Kuva 3. Suoritetussa uomassa veden virtausnopeus on suuri, koska luonnolliset jarrut puuttuvat.

Vesiensuojelutoimena alueella voisi olla veden palauttaminen vanhaan uomaan (Kuva 4), millä olisi positiivisia vaikutuksia tulvavesien tasaamiseen, jolloin alueelta pääasiallinen kuormitus järveen tulee. Lisäksi toimella pystyttäisiin lisäämään alueella havaitulle taimenkannalle sekä muulle puroeliöstölle tärkeitä elinympäristöjä.

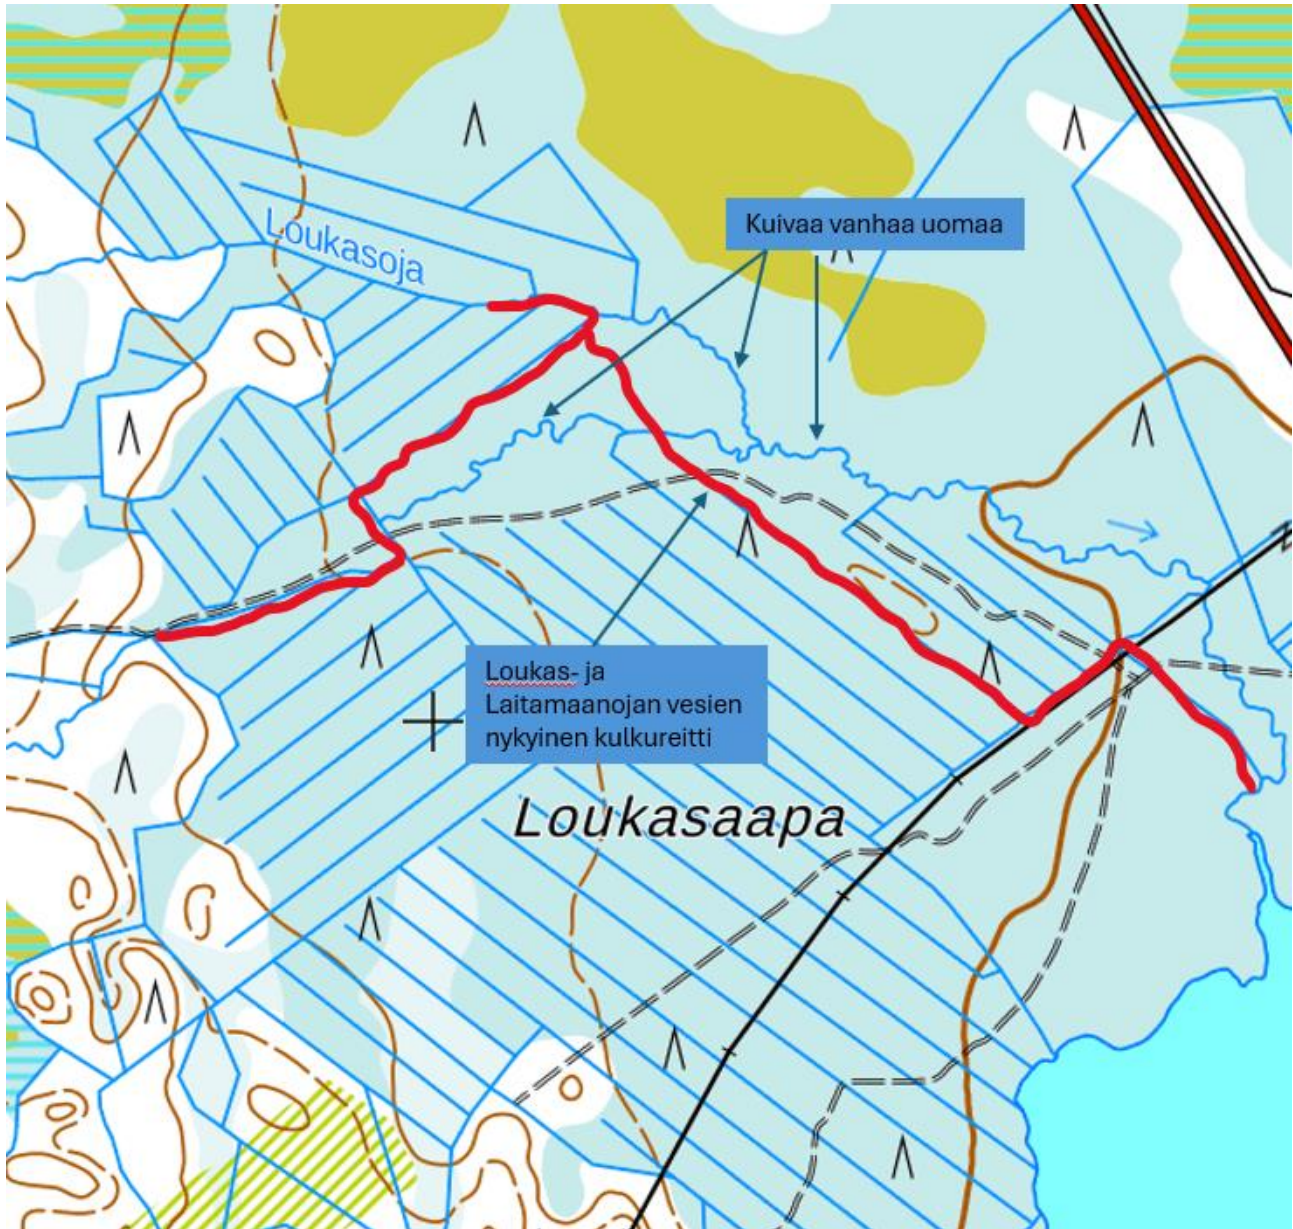
Kuva 4. Loukas- ja Laitamaanojan vedet kulkevat nykyisin ojitusalueella. Nykyinen veden kulkureitti kartalla suuntaa antava. Tarkempi veden kulkureitti selvítettävä maastossa.

Toimenpiteeksi alueella suositellaan Laitamaanojan sekä Loukasojan vesitalouden ennallistamista palauttamalla oikaistuja purouomia vanhoihin uomanosiin, jolla veden virtausta saadaan hidastettua sekä viipymää pidennettyä.

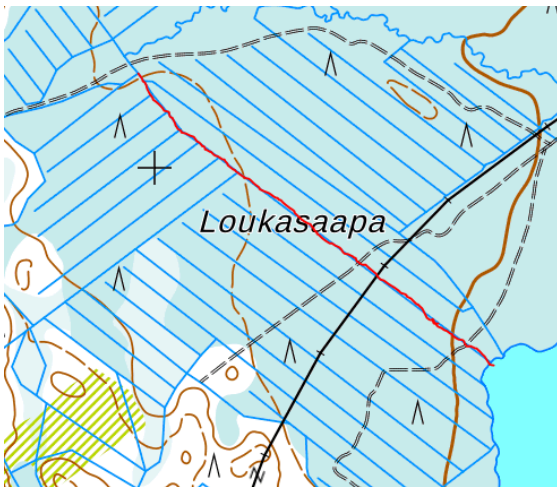
Ylijärven luoteiskulmasta järveen on ohjattu Loukasaapalla sijaitsevan ojitusalueen vesiä. Keväällä 2023 otettujen ojanäytteiden perusteella alueelta tulee suurin ravinnekuormitus järveen. Kuormitus ei todennäköisesti kuitenkaan ole ympärivuotista, vaan johtuu osittain Laitamaanojan uoman suoristamisesta. Keväällä tulvavedellä Laitamaanoja tulvii osittain ojitusalueen puolelle, jolloin ojissa oleva humus sekä rauta lähtevät liikkeelle. Laitamaanoja tekee jyrkän mutkan ojitusalueen yläosalla, jolloin vesi pääsee nousemaan uomasta ojitusalueelle tietyllä veden korkeudelle. Kohta Laitamaanojalla, mistä vesi nousee ojitusalueelle, on todennäköisesti korotettu ojituksen/kunnostusojitusten yhteydessä, mutta ei maastokäynnin perusteella estä täysin veden pääsyä ojitusalueelle virtaamapiikeillä.

Kuva 6. Laitamaanojan vedet nousevat tulvavedellä kartalla punaisella viivalla olevaan ojaan.

Ojanäytteiden perusteella eniten kuormitusta tulee Ylijärvellä Loukasaavalta sijaitsevalta ojitusalueelta, kuormitus pääosin humus- ja rautakuormitusta. Kuormitusta voitaisiin vähentää palauttamalla Laitamaanojan veden kulku ainakin osittain sen vanhaan uomaan. Nykytilassa Laitamaanoja tulvii nykyisestä uomastaan osittain Loukasaavalla ojitusalueen sarkoihin/sarkaan mikä lisää alueelta tulevaa huuhtoumaa sekä ravinnekuormitusta.

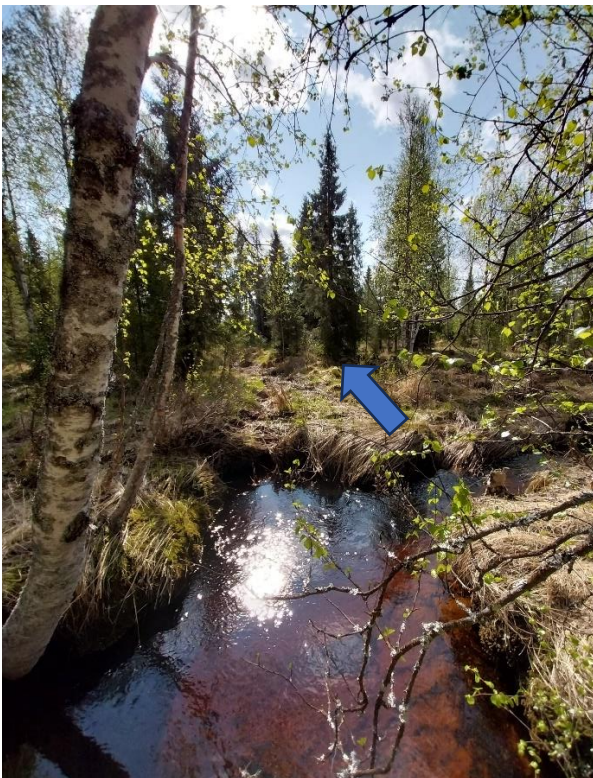
Kuva 7. Kohta maastossa mistä Laitamaanoja tulvittaa ojitusalueelle.

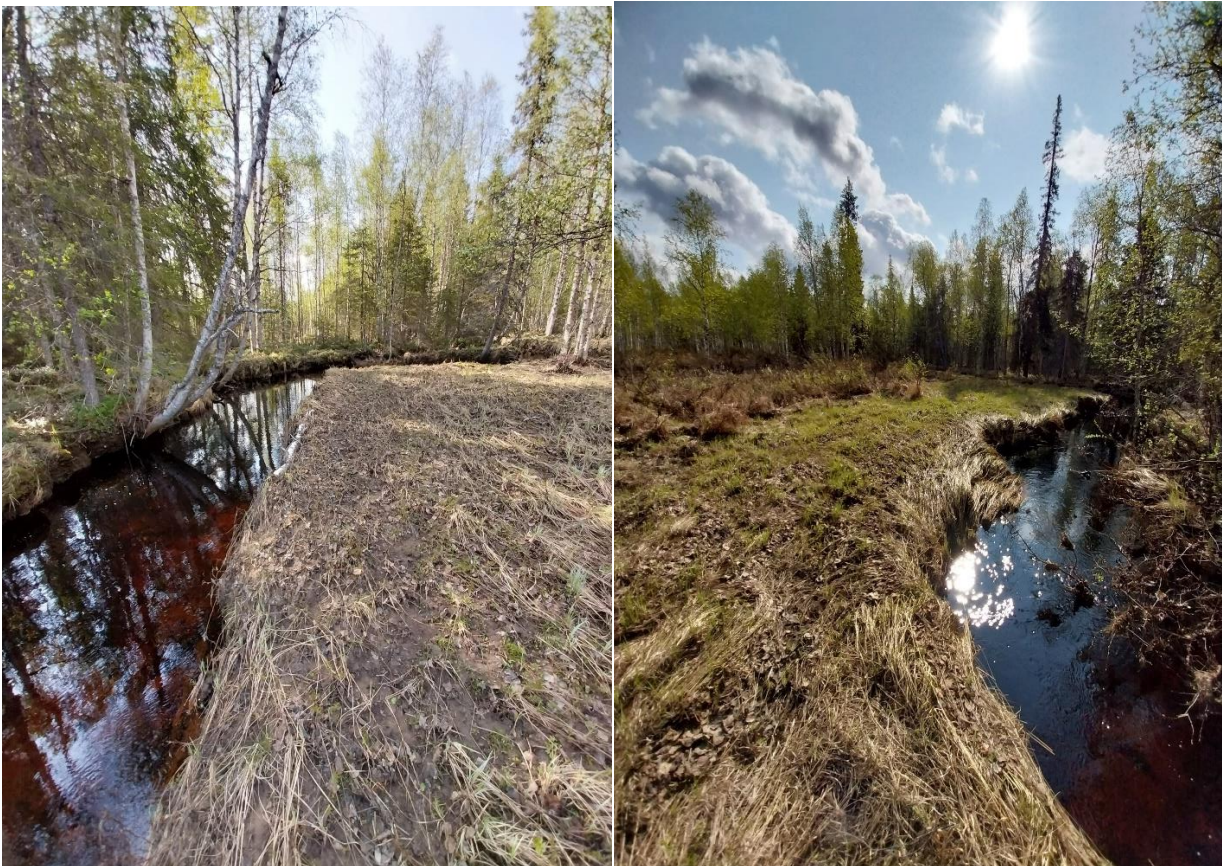
Siltaojan katsottiin paikkatiedon perusteella jo olevan hyvin luonnontilainen. Alueella ei juurikaan metsäojituksia eikä uomaa ole suoristettu. Metsähakkuista ojan valuma-alueella tehty paljon mikä osittain lisännyt huuhtoumaa sekä ojaan kohdistuvaa ravinnekuormitusta. Siltaoja ja sen pienemmät sivuhaarat kuitenkin pidetty uoman varrella peitteellisenä (suojaväyhyke), mikä osittain torjunut hakkuista aiheutuvaa kuormitusta. Siltaojan valuma-alueella ei ole tarvetta vesiensuojelutoimille.

Kuva 8. Siltaojan profiili säilynyt luonnontilaisena, jolloin uoma itse puhdistaa itseään esimerkiksi tulvatasanteiden avulla.

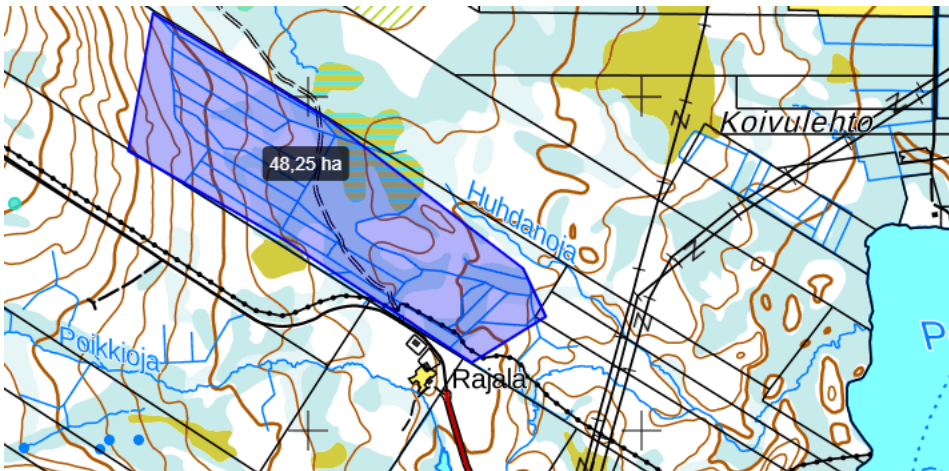
Poikki- ja Huhdanojan uoma luonnontilaan verrattavissa. Poikkiojaan johdettu jonkin verran metsäojituksia uoman keskivaiheilla sekä latvavesillä, mistä jonkin verran kiintoaines- ja humuskuormaa Peltjärveen. Kuormitusta syntyy jonkin verran valtion omistamalla kiinteistöllä 320-414-21-2 missä puustotietojen perusteella ojituksella ei ole ollut haluttua vaikutusta. Ojitettujen alueiden pinta-ala kuitenkin varsin pieni sekä ojituksista aikaa, joten kuormitus ei tällä hetkellä ole merkittävää. Alueelta tuleva kuormitus voi kuitenkin lisääntyä, mikäli alueella tehdään hakkuita, jolloin puusto ei enää haihduta vesimääriä ja hakkuista vapautuvat ravinteet pääsevät kulkeutumaan. Vesiensuojelutoimenpiteenä voisi olla ojien tukkiminen hakkuiden yhteydessä, mikäli Metsähallitus tulee korjuuta kiinteistölle tekemään.

Kuva 9. Metsähallituksen kiinteistö, missä voisi olla toimenpidetarvetta, mikäli alueella tullaan tekemään hakkuita.

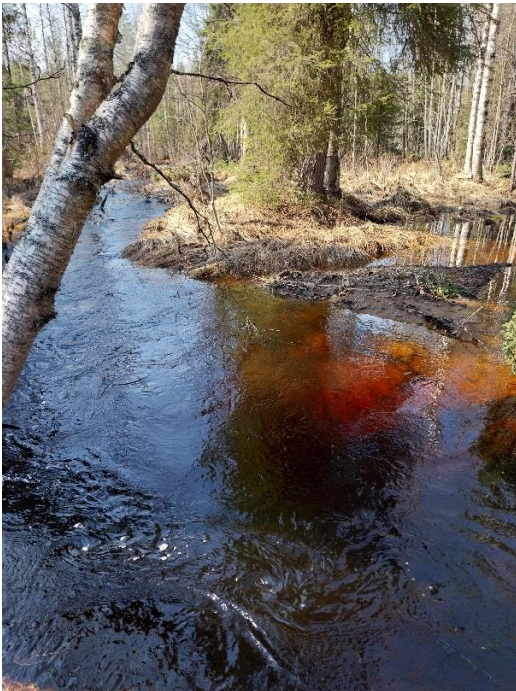
Kuva 10. Poikkiojan alaosalla uoma toimii luonnollisesti tulvavedellä. Mutkittileva uoma ja virtaus siirtää kiintoainetta uoman penkoille sekä luo sivu-uomia tarvittaessa.

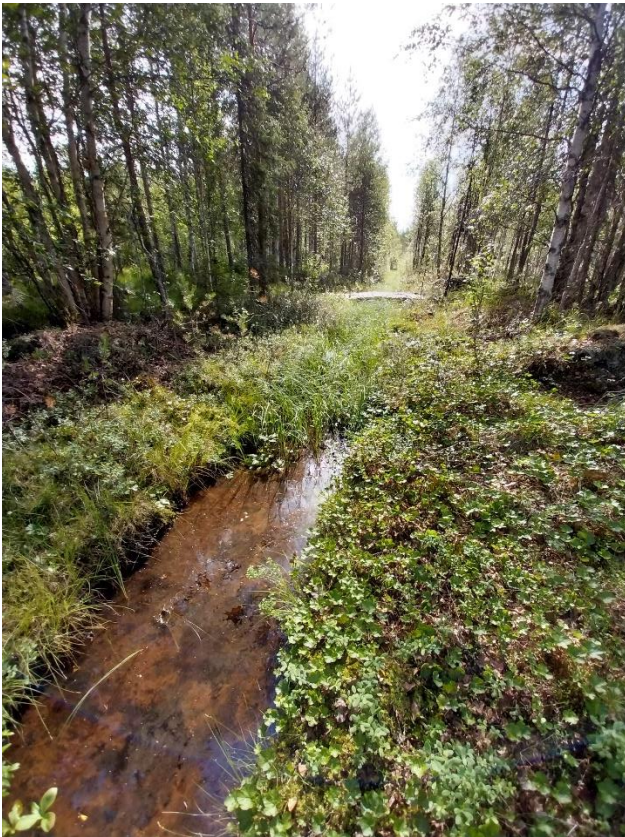
Peuraojan alaosa osittain ojitettua turvemaata. Peuraojan vedet ohjattu paikoittain metsäojiin mikä muuttanut virtausolosuhteita sekä lisännyt ojasta järveen tulevaa kuormitusta. Veden virtausnopeus ojassa kuitenkin maltillinen johtuen maaperästä ja sen pinnanmuodoista, alue koostuu kumpumoreenista, jolloin Peuraoja ja tehdyt ojitukset kiertelevät kumpujen välissä mikä edesauttaa kiintoaineen pysymisessä uomassa. Todennäköisesti kiintoainekuormitusta järveen tulee vain tulva-aikaan.

Kuva 11. Metsäojiin voisi lisätä rankanippuja ravinnekuormituksen vähentämiseksi.

Vesiensuojelutoimena osaan metsäojista voisi lisätä rankanippuja vähentämään ojista tulevaa ravinnekuormitusta.

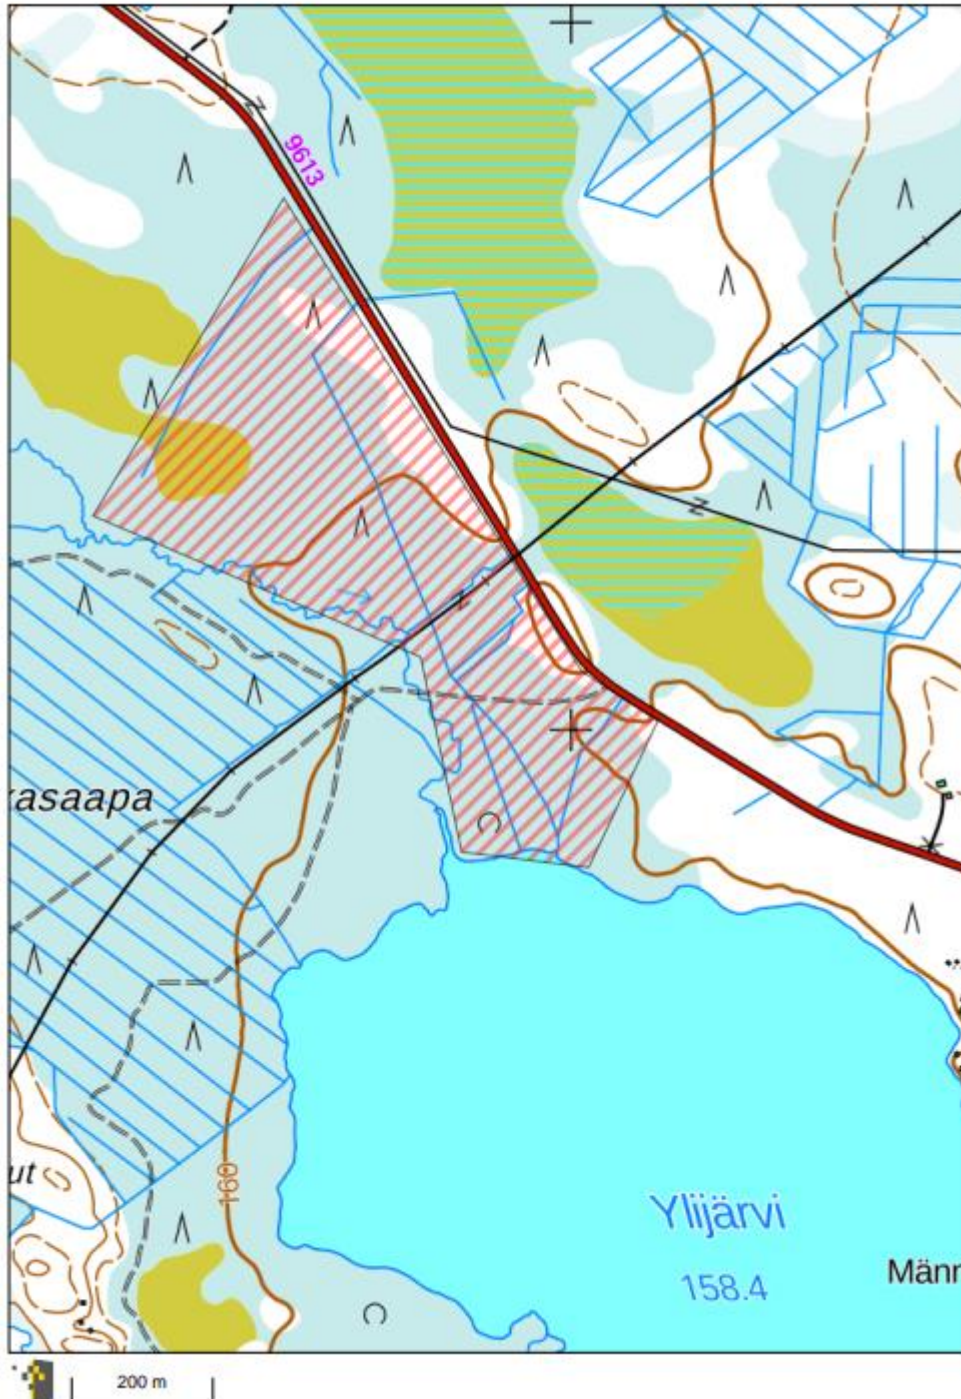
Ylijärven pohjoispäässä järveen laskee suoraan kaksi ojaa. Ojat kerää vetensä Javaruksentien ojista sekä tien koillispuolen aapasuolta. Kuormitus pääosin humusta sekä hienoa kiintoainesta.

Kuva 12. Javaruksentien ojat laskevat suoraan järveen

Toiseen Javaruksentieltä järveen laskevaan ojaan tulee tutkia mahdollisuutta myös pintavaluntaan täyttämällä oja 10-20 metriä ennen järveä edellyttäen kuitenkin ettei toimenpide aiheuta vettymishaittoja puustolle. Vaihtoehtoisena ratkaisuna ojaan voitaisiin asentaa 2-3 rankanippua.

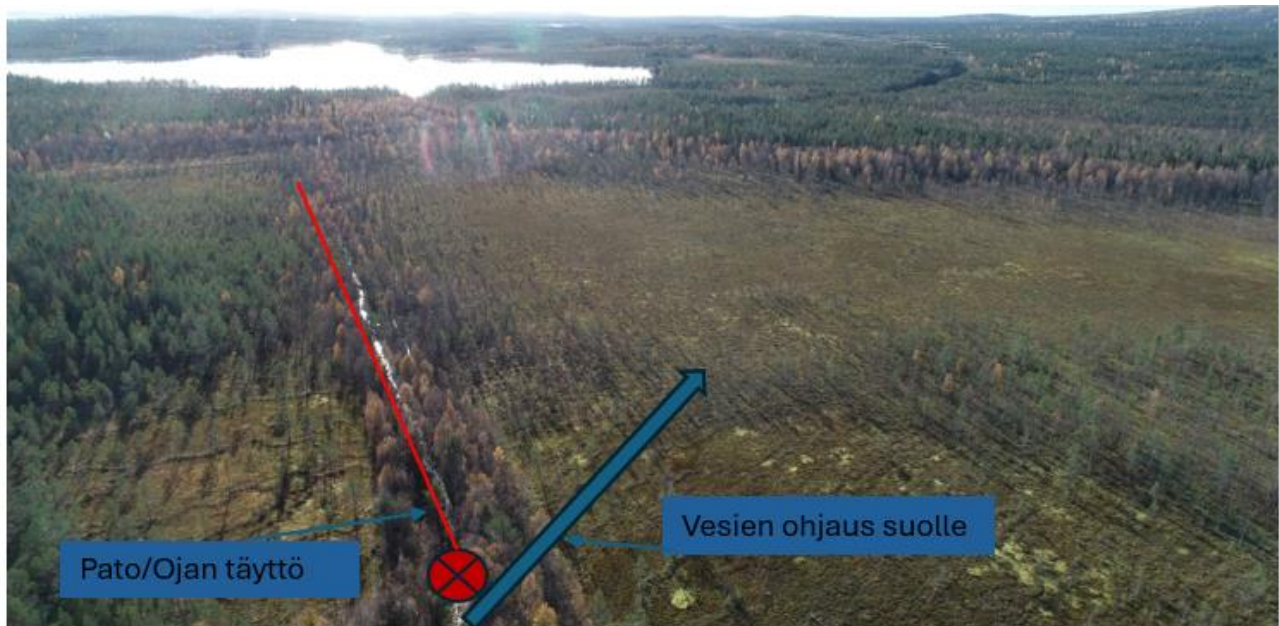
Kuva 13. Javaruksentieltä Ylijärveen laskeva oja.

Vesimääriltään suurin ja pisin oja (kuva 13) olisi kohtalaisen helppo tukkia/padota ja ohjata vedet pintavaluntana avosuolle.

Toisena toimenpiteenä suositellaan vesiensuojeluratkaisuja Javaruksentieltä Ylijärveen laskeviin ojiin. Kuvassa 13 näkyvään ojaan suositellaan vesien ohjaamista johdeojan avulla avosuolle sekä tukkimaan veden kulku Ylijärveen. Nykyinen uoma suositellaan täytettäväksi kokonaan jolloin suon vesitalous saadaan palautettua lähes entiselleen ja saadaan tätä kautta viivytettyä vesiä valuma-alueella.
